## ARQUITECTURA TÈCNICA PROJECTE DE FI DE CARRERA

### DIAGNOSI I PROPOSTA D'INTERVENCIÓ D'UN EDIFICI UNIFAMILIAR ENTRE MITGERES

**Projectista:** Héctor Vilalta i Enrique  
**Director:** Edgar Segués i Aguasca  
**Convocatòria:** Juny 2015

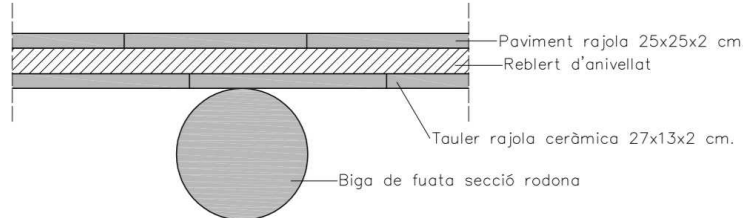
Nº d'identificació de l'element				9	Categoria de risc		3
AMBIENT				CARACTERÍSTIQUES			
°C	19	%H	63

MORFOLOGIA							
Llum	3,79 m						
Diàmetre	18 cm						
Intereix	e.65 cm / d.60 cm						
Fletxa aparent	NO						
Guerxa aparent	NO

PROSPECCIÓ			
	Cap interior	Centre	Cap exterior
Percussió	So sec	So sec	So sec
Punxó	Dur	Dur	Dur
Trepant	Difícil	Difícil	Difícil

LESIONS			
	Cap interior	Centre	Cap exterior
Podriment	-	-	-
Fongs	-	-	-
Corcs	1,5 mm (puntuals)	1,5 cm (puntuals)	1,5 mm (puntuals)
Tèrmits	-	-	-

PARTICULARITATS DE LA BIGA			
	Cap interior	Centre	Cap exterior
Nusos	3x4 cm	4x4 cm	-
Clivelles	-	-	60 x 0,4 cm (lateral)
Semes	-	-	-

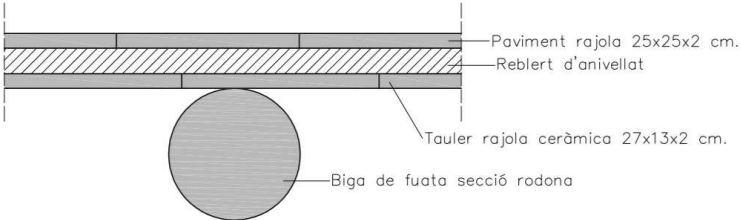
Nº d'identificació de l'element				10	Categoria de risc		3
AMBIENT				CARACTERÍSTIQUES			
°C	19	%H	63

MORFOLOGIA							
Llum	3,75 m						
Diàmetre	14 cm						
Intereix	e.60 cm / d.55 cm						
Fletxa aparent	NO						
Guerxa aparent	NO

PROSPECCIÓ			
	Cap interior	Centre	Cap exterior
Percussió	So sec	So sec	So sec
Punxó	Dur	Dur	Dur
Trepant	Difícil	Difícil	Difícil

LESIONS			
	Cap interior	Centre	Cap exterior
Podriment	-	-	-
Fongs	-	-	-
Corcs	-	-	-
Tèrmits	-	-	-

PARTICULARITATS DE LA BIGA			
	Cap interior	Centre	Cap exterior
Nusos	2x2 cm	3x2 cm	-
Clivelles	60 x 0,4 cm (lateral)	-	-
Semes	-	-	-

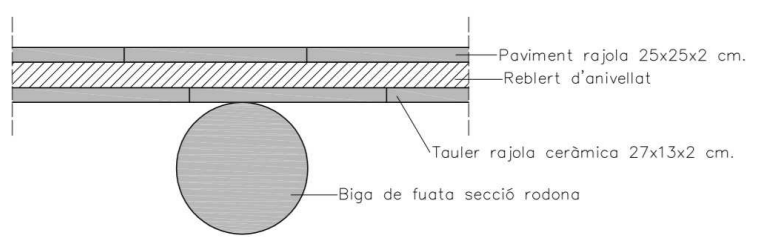
Nº d'identificació de l'element				11	Categoria de risc		2
AMBIENT				CARACTERÍSTIQUES			
°C	19	%H	63

MORFOLOGIA							
Llum	3,72 m						
Diàmetre	14 cm						
Intereix	e.55 cm / d.47 cm						
Fletxa aparent	NO						
Guerxa aparent	NO

PROSPECCIÓ			
	Cap interior	Centre	Cap exterior
Percussió	So sec	So lleugerament greu	So sec
Punxó	Dur	3 mm	Dur
Trepant	Difícil	Mitjà	Difícil

LESIONS			
	Cap interior	Centre	Cap exterior
Podriment	-	-	-
Fongs	-	-	-
Corcs	1,5 mm (puntual)	3 mm (generalitzat)	1,5 mm (puntual)
Tèrmits	-	-	-
